Informazione Tecnica codice **466000111**
composta di 3+schema elettrico pag. 1/3

Oggetto: SERIE GDX 41 NFH Display Merloni
(problemi di sbrinamento)

Technical Information number **466000111**
consisting of n° 3+wiring diagram pages. 1/3

Subject: GDX 41 NFH Display Merloni Series
(defrosting malfunctioning)

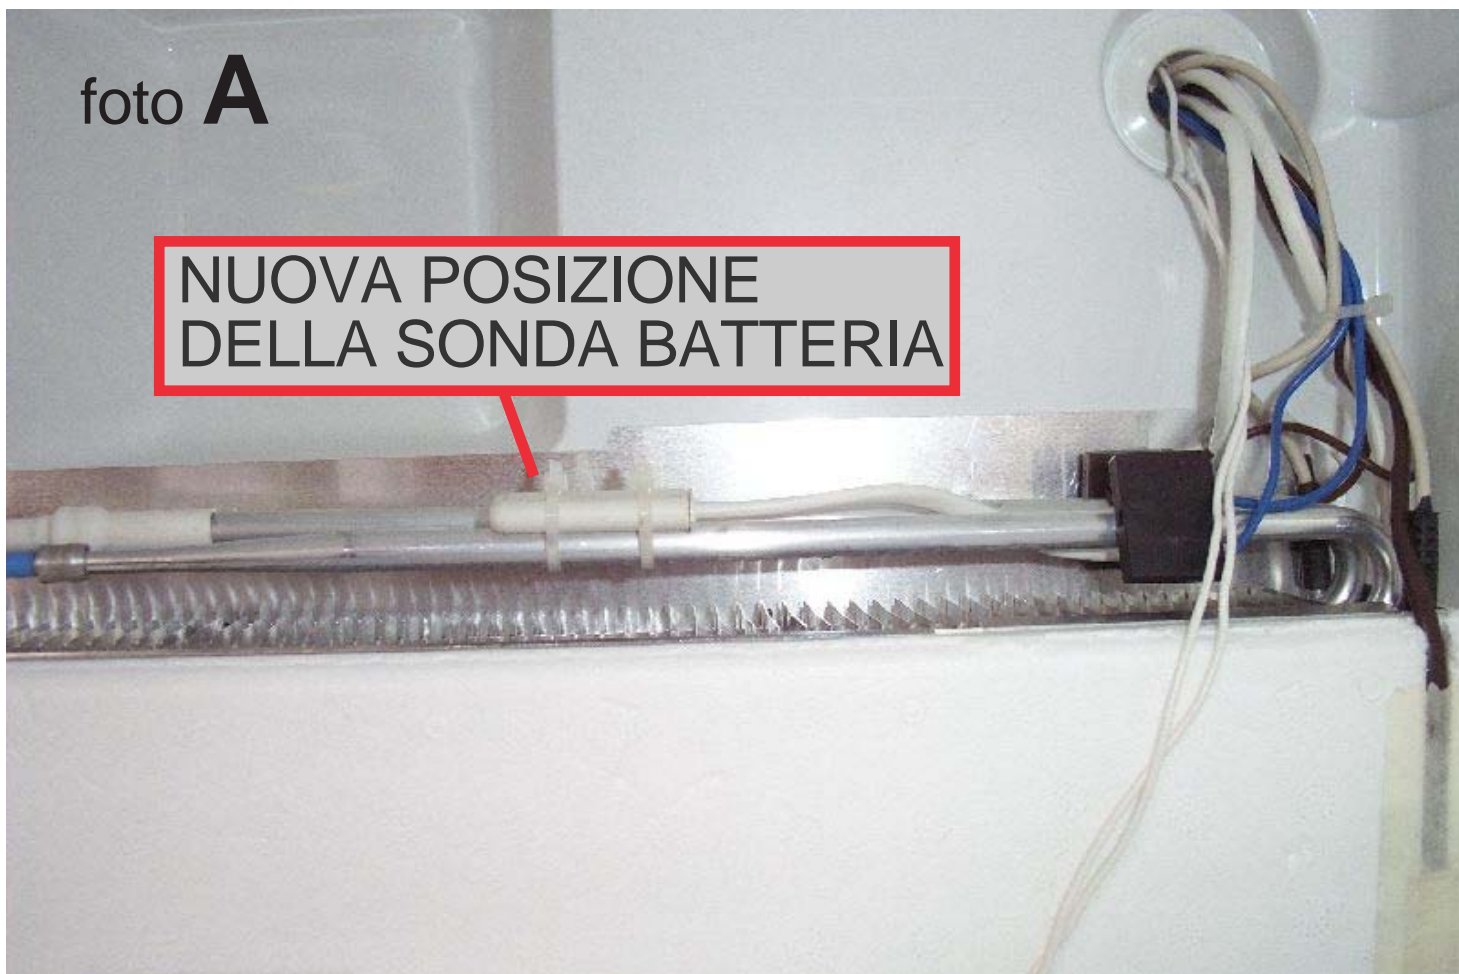
foto **A**

In alcuni prodotti della serie in oggetto si sono verificati dei problemi della fase di sbrinamento che non avviene in maniera regolare causando accumulo di ghiaccio nella zona dello sgocciolatoio subito sotto la batteria no frost.

L'anomalia è provocata dall'errato funzionamento della sonda batteria che comanda la fase di sbrinamento e che, con episodi incostanti, non fornisce il segnale di avvio/fine sbrinamento al momento previsto.

**NUOVA POSIZIONE
DELLA SONDA BATTERIA**

Per risolvere l'anomalia sarà necessario procedere alla sostituzione della **SONDA BATTERIA** cod. 502023500 disponendola sulla batteria seguendo lo schema di posizionamento visibile nella foto segnalata con la lettera A allegata a fondo pagina.

Questa operazione consente di evitare la rimozione della sonda difettosa che è disposta all'interno della batteria in una zona di non facile accesso.

Sarà dunque sufficiente disconnettere il connettore della sonda batteria difettosa sulla scheda di connessione posteriore attacco CN2 e collegarvi la nuova sonda disposta nella nuova posizione.

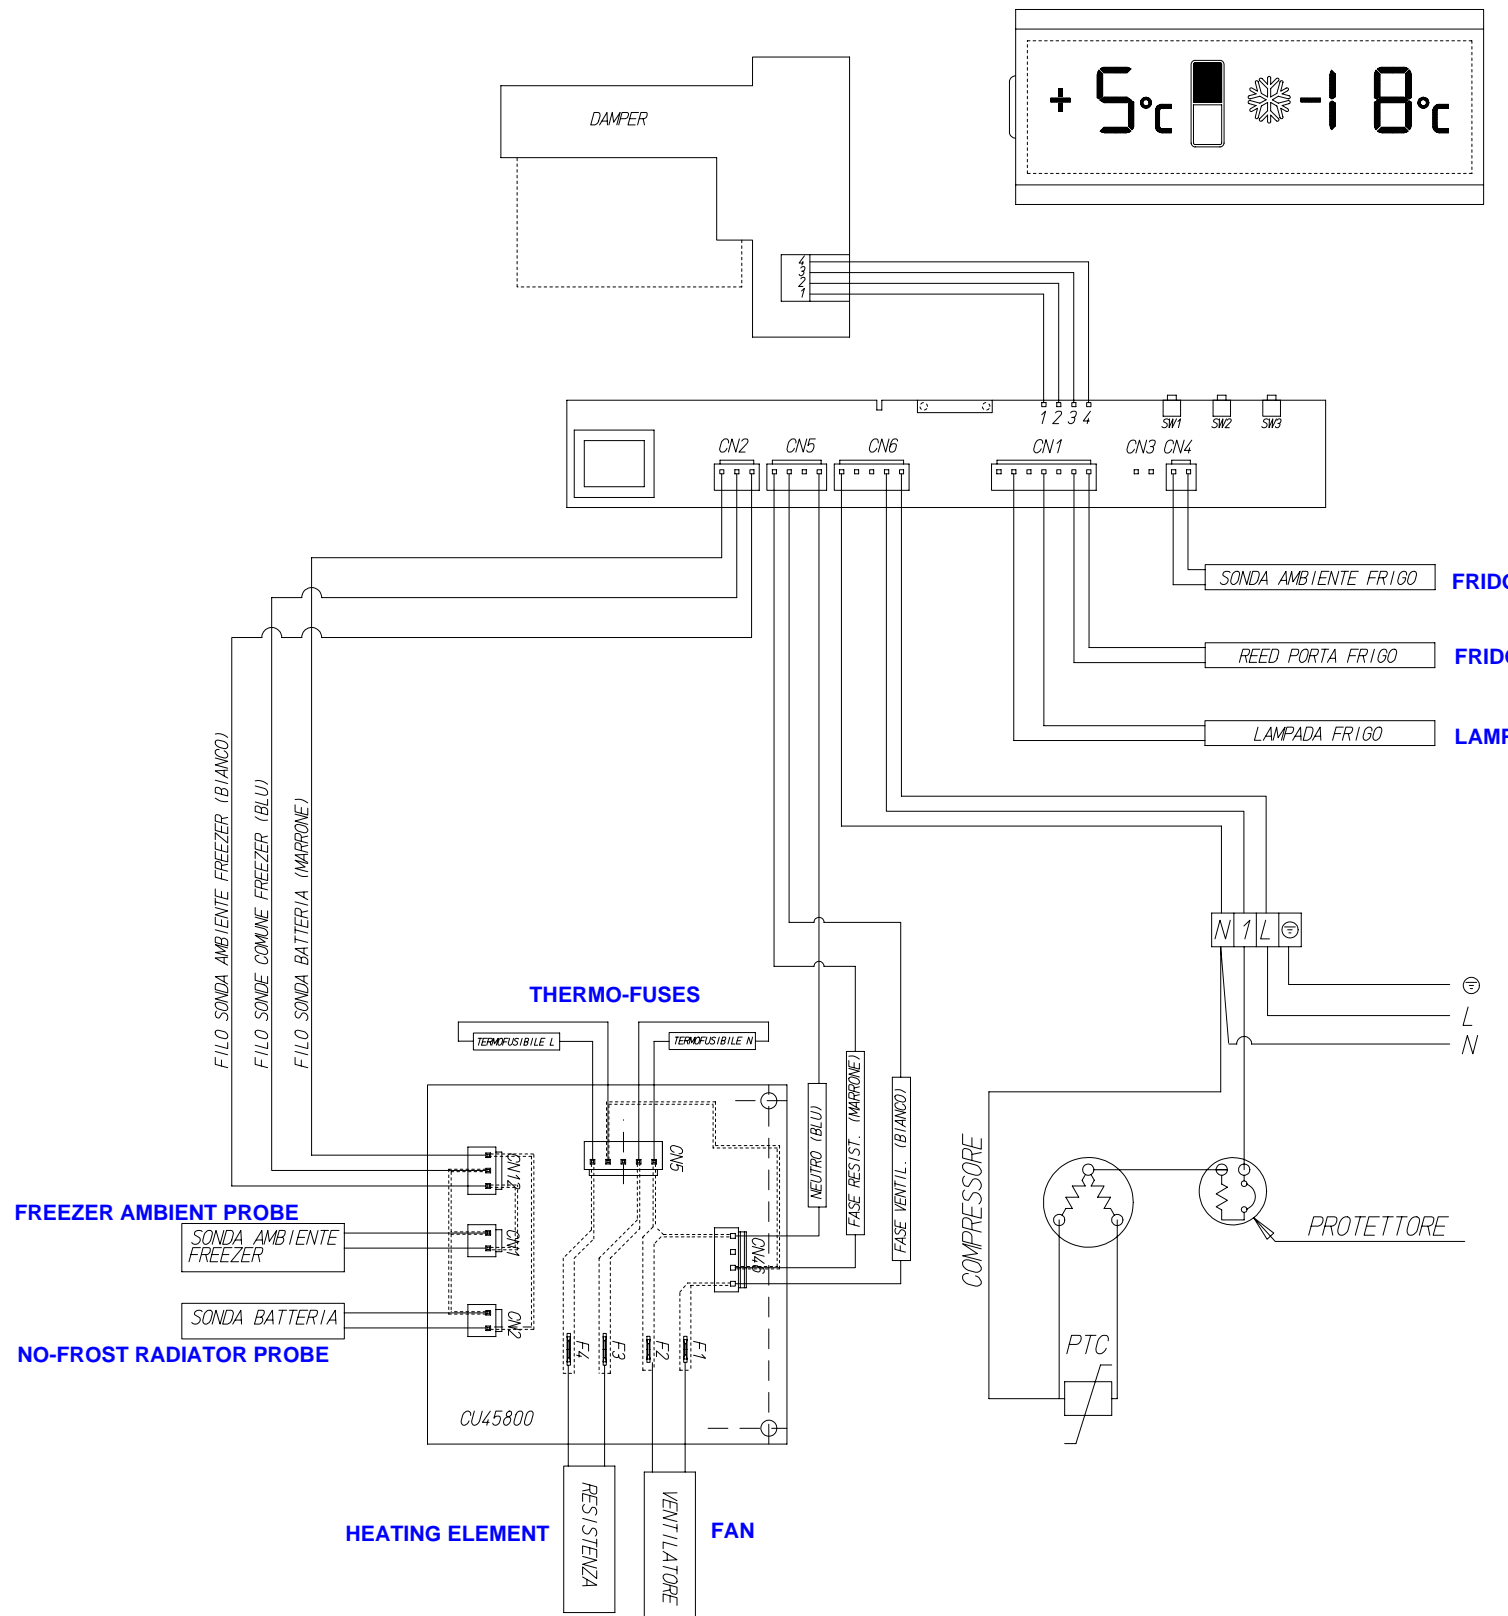
SCHEMA ELETTRICO GDX41NFH DISPLAY MERLONI WIRE DIAGRAM GDX41NFH DISPLAY MERLONI

Verificare l'assenza di ossidazioni e umidità nella scheda di connessione posteriore. Nella scheda posteriore va verificato il funzionamento dei termofusibili che, qualora fossero interrotti, comprometterebbero il funzionamento della resistenza: pertanto verificare la presenza di continuità di conduzione sui contatti dei termofusibili seguendo le indicazioni dello schema elettrico allegato.(a fine informativa)

Per attivare la fase di sbrinamento, inserire il cavo di alimentazione, lasciare funzionare il prodotto per 10 minuti circa, scollegare il cavo di alimentazione e ricollegarlo dopo avere atteso un minuto. Inizia così la fase di sbrinamento ed è possibile ora rilevare nella scheda di connessione posteriore la tensione sui contatti della resistenza indicati nello schema elettrico.

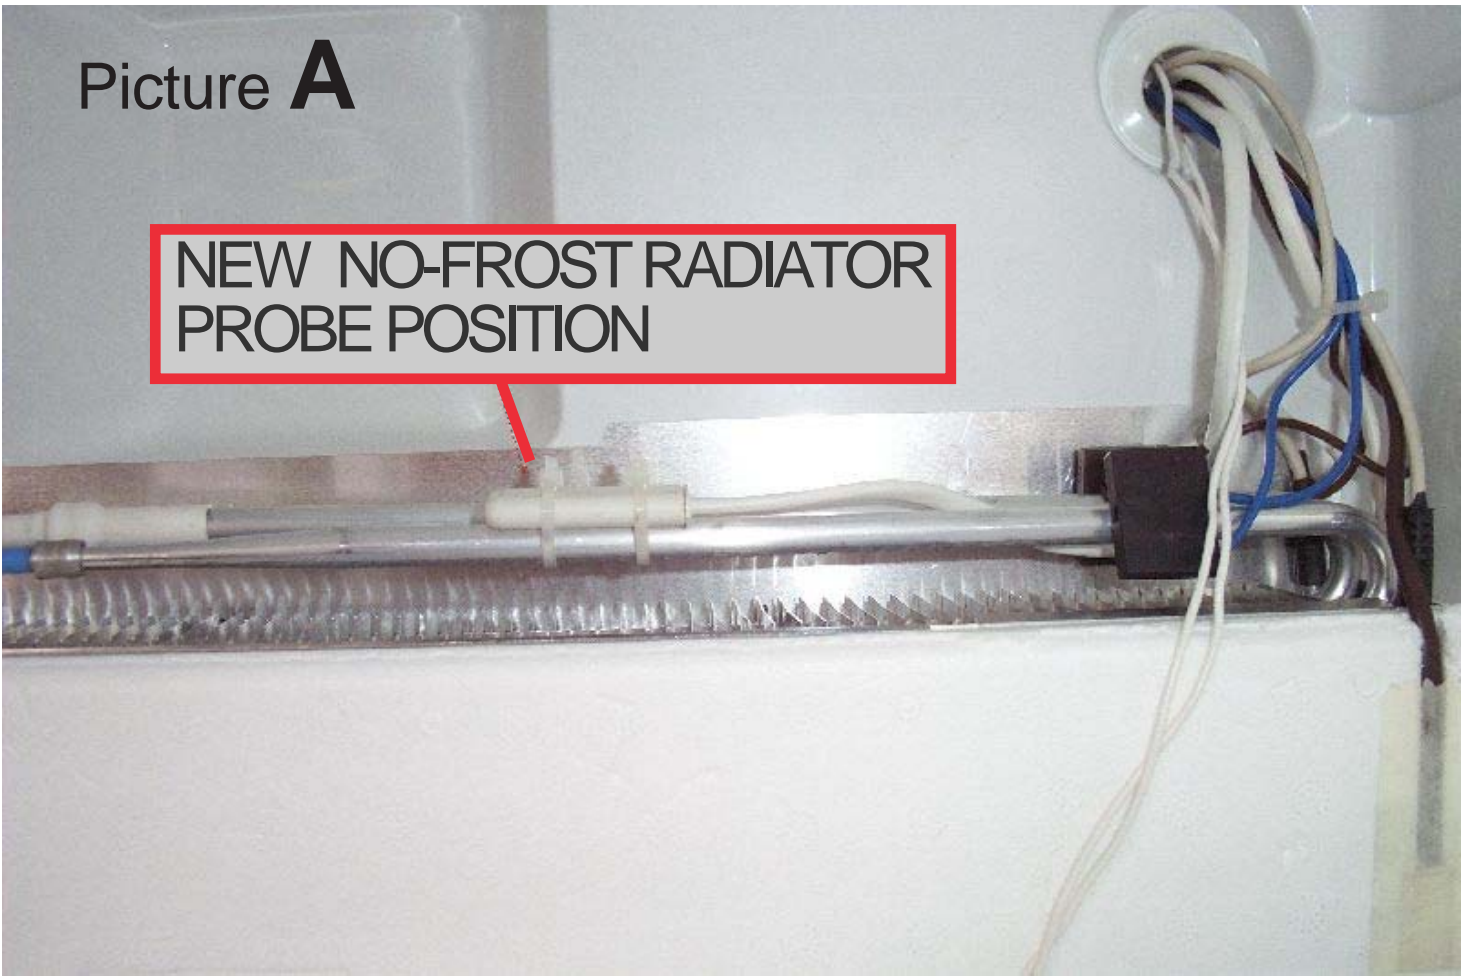
Picture **A**

In some appliances from series in object were happened some problems during defrosting execution time because it doesn't regularly run and due to that, ice was accumulated below the no-frost radiator area.

Failure is due to a no-frost radiator probe malfunctioning because in some cases, with inconstant events, it fails the signal of defrosting execution time start/stop at the right moment.

**NEW NO-FROST RADIATOR
PROBE POSITION**

To solve the problem it is necessary to replace No-frost radiator probe 502023500 placing the new one as showed in the positionig model attached at the end of the e pages. (picture A)

This operation allows to avoid removing the fault probe which is placed inside the radiator in a not easy access area.

So It will be enough to unplug the fault radiator probe connector from the back side connection box (connector CN2) and plug there the new probe just placed in the new position. (see attached wiring diagram)
